準備書面（4）

本準備書面は、本件土石流の発生原因に関連して、「水」の観点からの整理を行うものである。

第2 隣接開発地からの表流水の影響

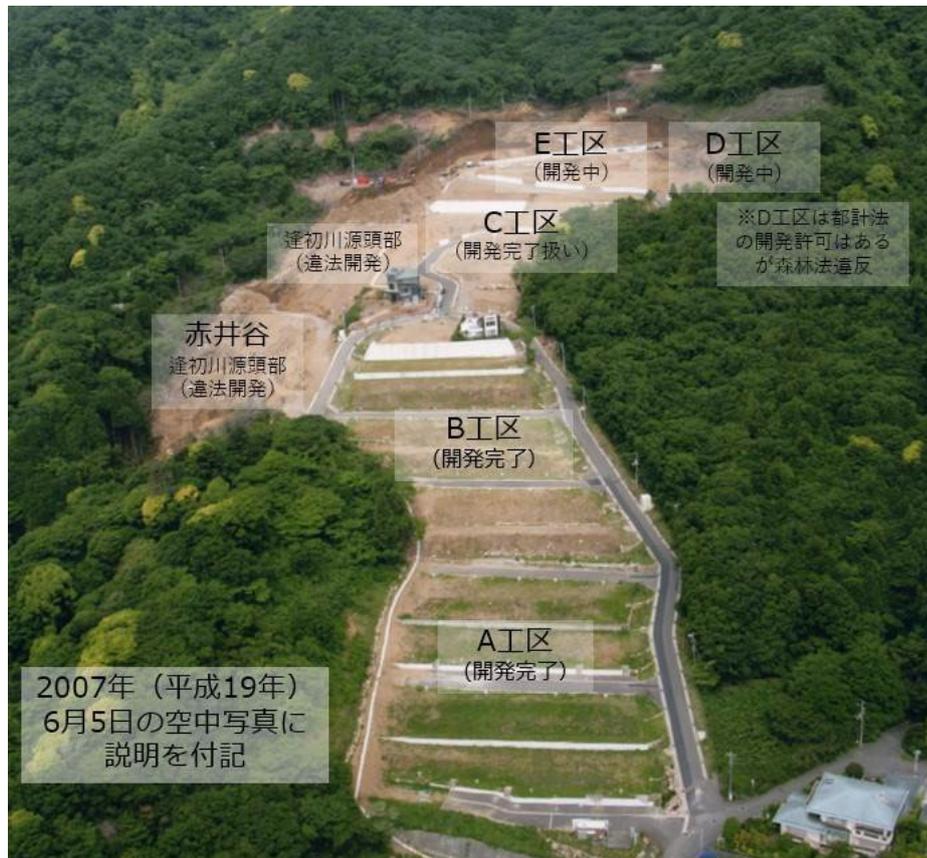
2007年6月5日に撮影された空中写真

このように、鳴沢川の谷筋を埋めたことで、鳴沢川の上流域から流れてくる

表流水は、全て、これらの開発地内に集まることとなり、かつ、鳴沢川の谷筋であった場所に盛土をして開発地を造成したことにより、逢初川源頭部よりも高い場所に宅地が位置することになり、適切にその箇所において排水が行われなければ、逢初川の源頭部に雨水等が流入し得る地形が形成された。

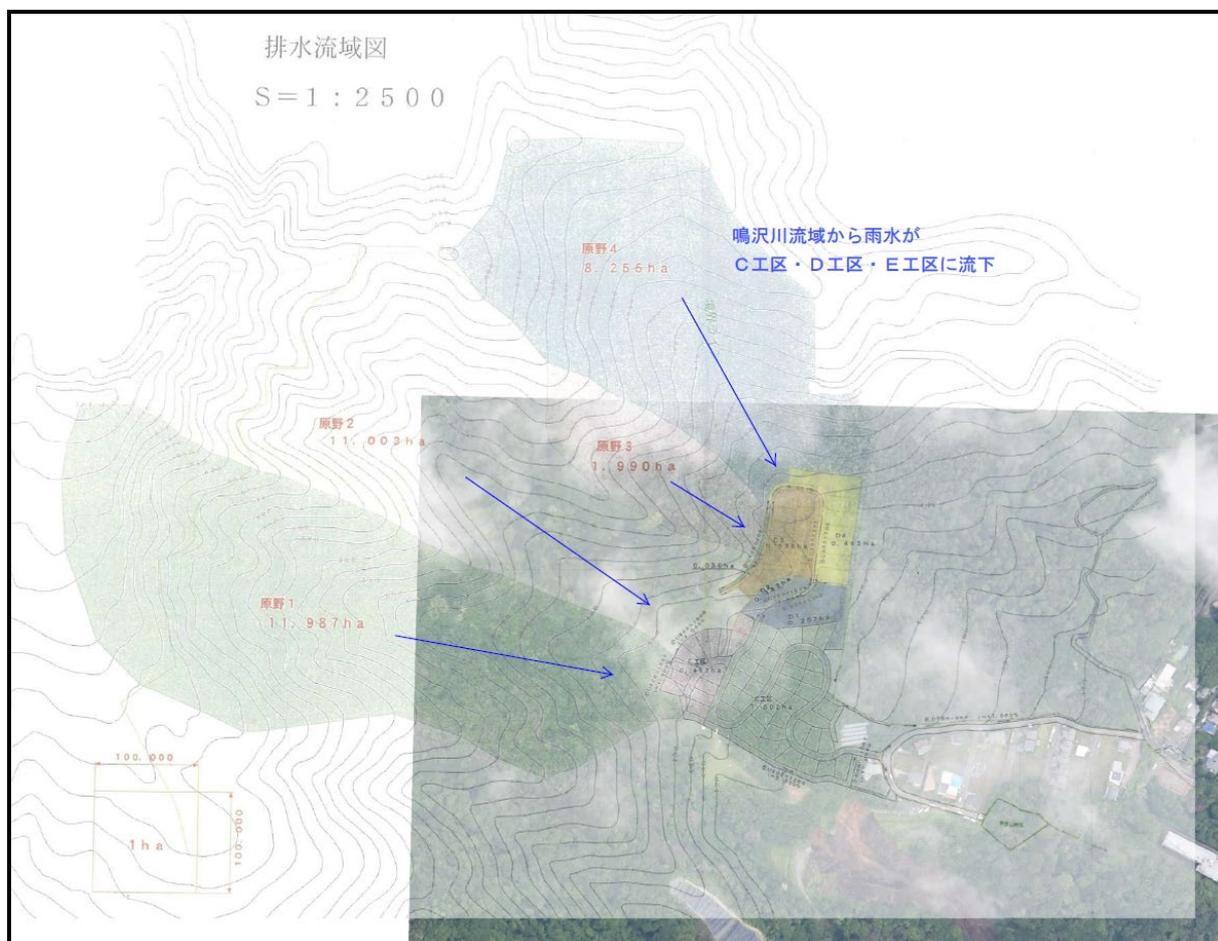
鳴沢川流域からの雨水流入

イ この点、C工区・D工区・E工区は鳴沢川流域に位置するが、その流域面積は非常に広い。以下の排水流域図は、開発行為の許可申請書や変更許可申請書に添付され、実際に事業者から熱海市に提出されているものであるが、C工区・D工区・E工区に雨水等が流下する流域面積は、以下の図の原野1・

原野2・原野3・原野4を併せて、合計約32ヘクタール弱にも及ぶ。この広大な山林に降り注いだ雨水のうち、地下に浸透しない部分が流下し、C工区・D工区・E工区に集まることとなるのである。

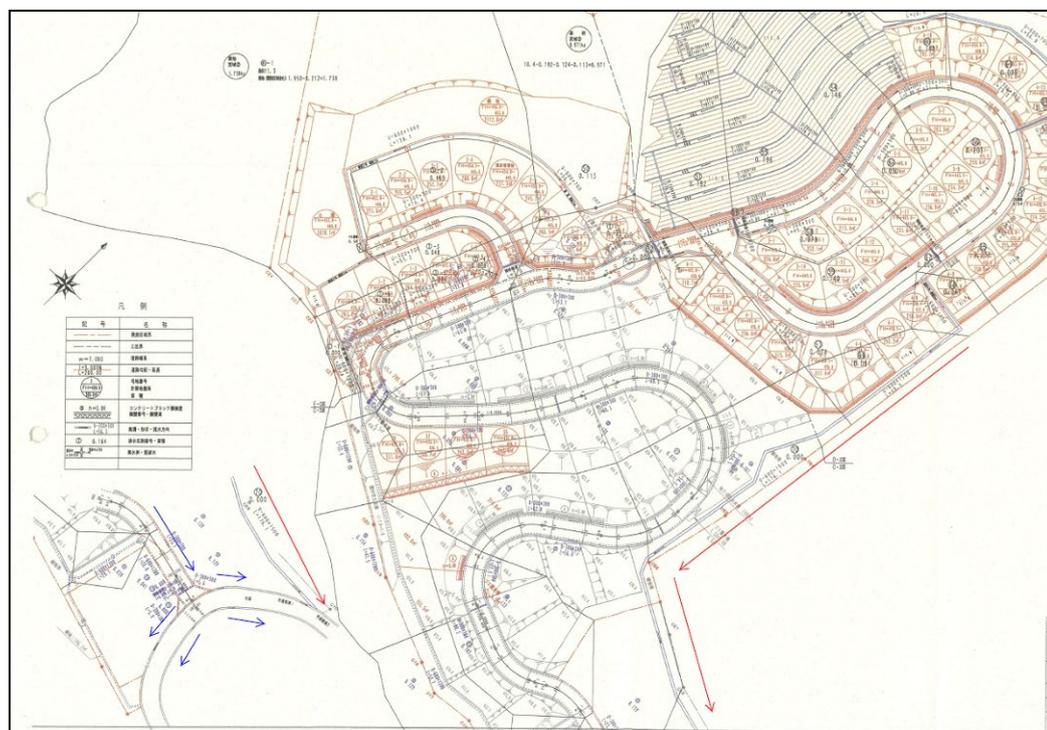
排水施設計画計画図（甲イC22から）

これだけの量の雨水をどのように排水する計画となっていたかといえば、主に、2つのルートでの排水が予定されていたようである。一つ目は、道路沿いの側溝（及び、C工区の南西側（赤井谷側）の側溝）を通じて、B工区と接続する三叉路に至り、そこで「4方向」に分岐させて側溝を通じて流下させるルート（以下の図の青矢印のルート）である。もう一つは、D工区から、開発区域外に施設した側溝を通じて、B工区の側溝（北東側の道路の北東端の側溝）を通じて流下させるルートである。すなわち、開発地内の雨水については、全て、「B工区の排水路」に接続して、これを通じて下流域（鳴沢川）に排水することが計画されていた。

ところが、開発許可・変更許可申請書類に記載されていたこれらの排水施設は、その重要な部分が計画通りに施工されていない。

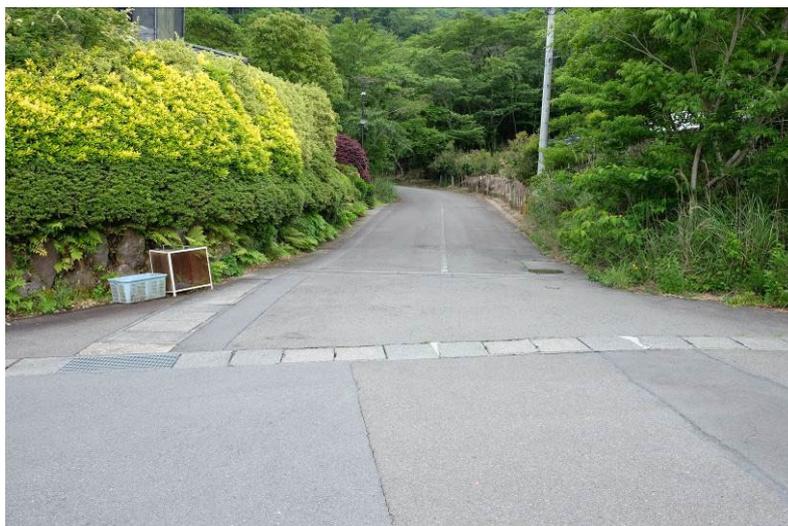
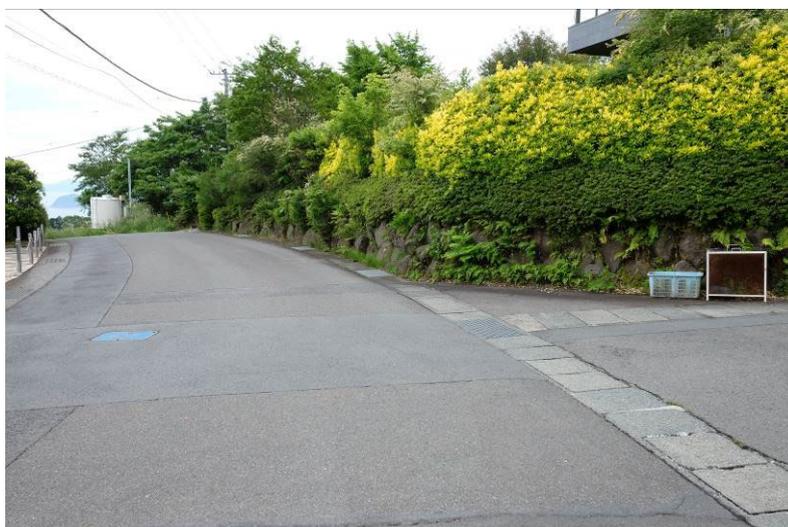
本件分岐点の写真（甲イC30、2024年に撮影）

横断用側溝が施工されていない（上写真・下写真）

赤井谷側のほうが低い状態（上写真）

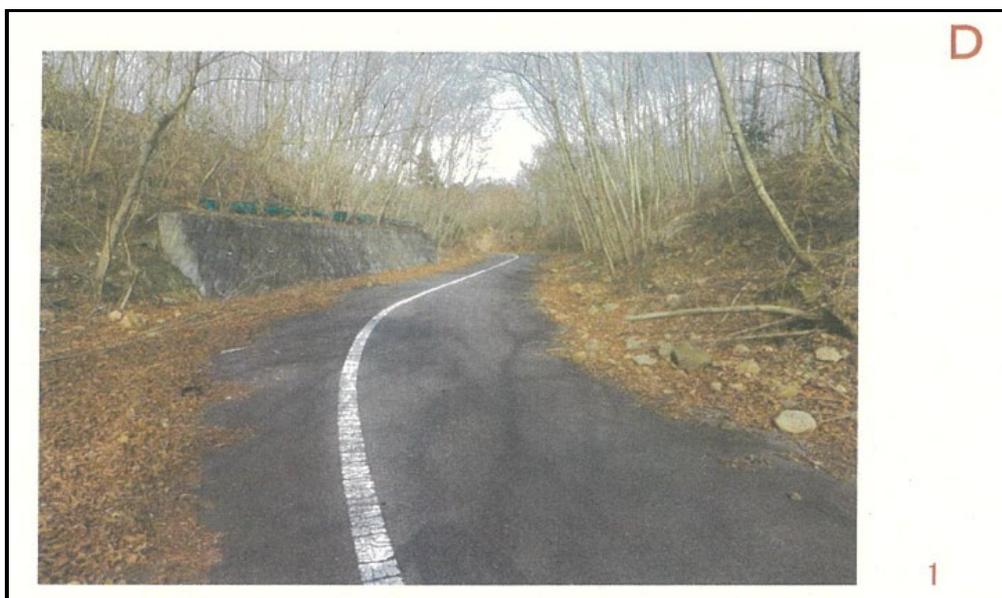
地位の承継承認申請書（甲イC14）に添付の写真から（C工区内の道路）

ところが、C工区・E工区においては、開発行為が完了したとされる時期以降も、宅地への建物の建築等も進まず、宅地は雑木が繁茂していき、土砂の一部は道路に流出し、荒れ放題の状況になっていた。前述のとおり、被告Mは2020年（令和2年）にC工区・D工区・E工区の開発事業者の地位を承継しているところ、その際の地位承継届には当時の開発地内の状況の写真が添付されているが、ここに添付されている2020年時点（＝本件土石流の発災の前年）の写真を見ても、道路には木の枝や土、石が転がっており、側溝自体が見えない状態になっていることが分かる。

このように、開発地内の道路側溝には、隣接宅地からの雨水がほとんど流入しない状態になっており、結果として、雨水の多くは、宅地よりも低い「道路上」を流下する状況になっていたと考えられる。

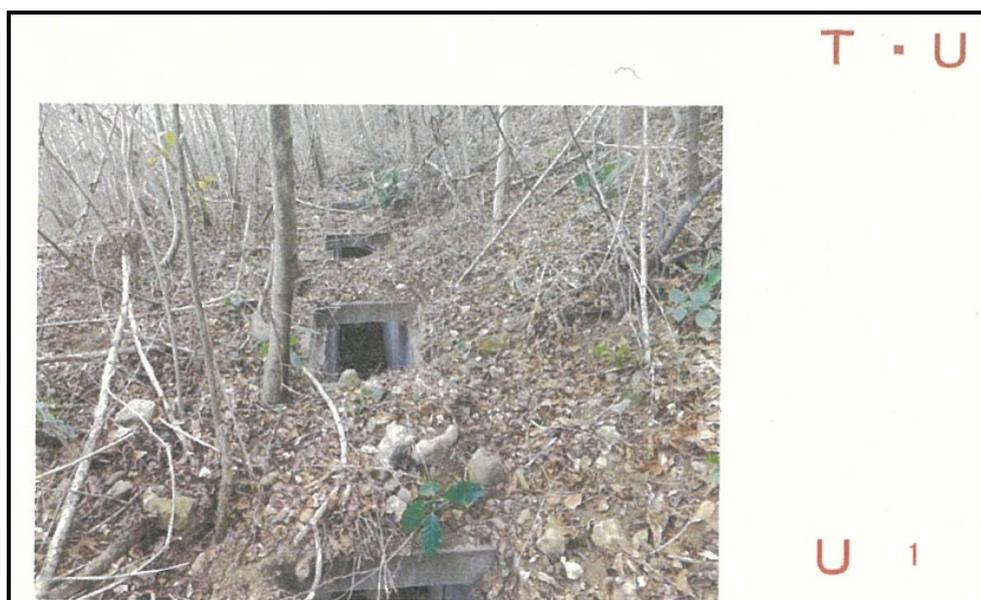
地位の承継承認申請書（甲イC14）に添付の写真から
（E工区の宅地と山林の境目の側溝）

また、E工区の北側の宅地の周囲には、山林との間に側溝が設置されてい

るが、その側溝についても、本来設置されるはずの蓋が取られた状態で、そこに土砂や石、木の枝などが入り込んでいる状態になっており、このように異物が流入した状態になっているこれらの側溝についても、適切に機能しない状況にあったものと考えられる。

以上のことから、C工区・E工区の排水溝については、開発地内が放置され排水の障害となるものが堆積した状態にあった中で、2021年当時は、およそ本来の設計通りに雨水を排水する機能を果たし得ない状態にあったと考えられる。

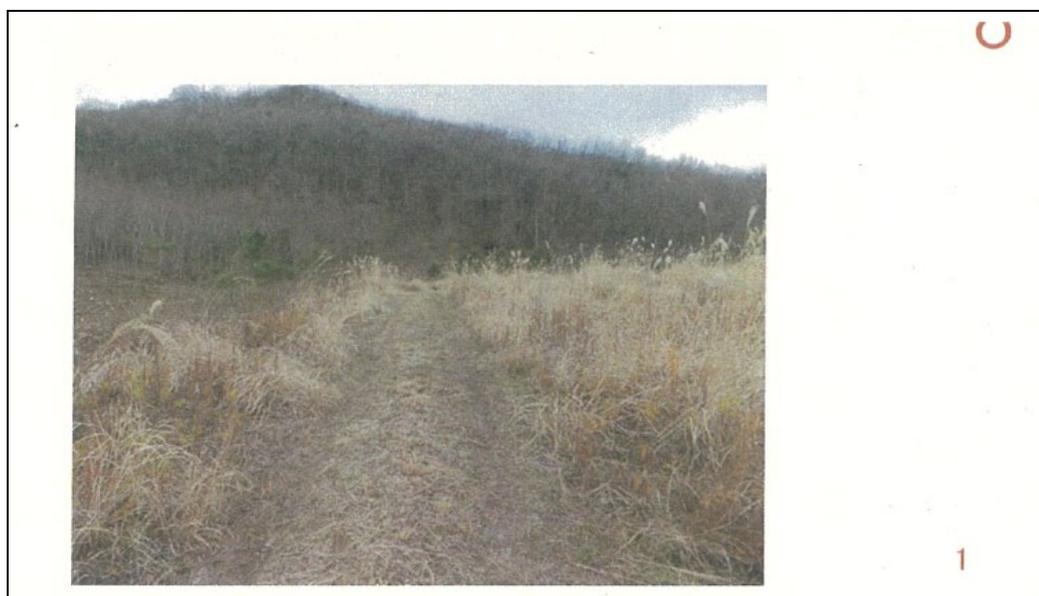
地位の承継承認申請書（甲イC14）に添付の写真から（D工区の状況溝）

ても、もともとは、防災工事として、仮設の排水路や沈砂池を設置することが予定されており、これを前提に許可がなされていた（甲イC22のうち防災計画平面図）。実際にD工区の工事の際にどのように防災工事が施工されたのか、または施工されなかったのかは不明であるが、少なくとも、D工区の土地が競売にかけられた時点（2015年）では、仮設の排水施設は全く存在せず、本件土石流の発災時点（2021年）においても同様であった。2020年（令和2年）当時の写真からも、D工区の道路端から続く車両の進入路があるだけで、排水施設は全く確認できない。

このように、D工区は排水施設が存在しないまま放置された状態となっていたが、D工区は切土・盛土がなされたままで、中心部に車両の進入路（未舗装）があるだけの状態であり、かつこの進入路が周囲よりも低い状態となっていた結果、D工区内に山林から流入し、またD工区のうち多くの部分に降り注ぐ雨水については、この進入路部分を通じて、隣接するC工区の道路に流入し得る状況になっていた。C工区の土地の進入路部分のうち、D工区とE工区が接続する箇所から北東側5～10メートル程度の範囲の一部は、若干E工区の道路よりも低くなっている箇所があるが、大量の降雨時にはその箇所も水溜まりと

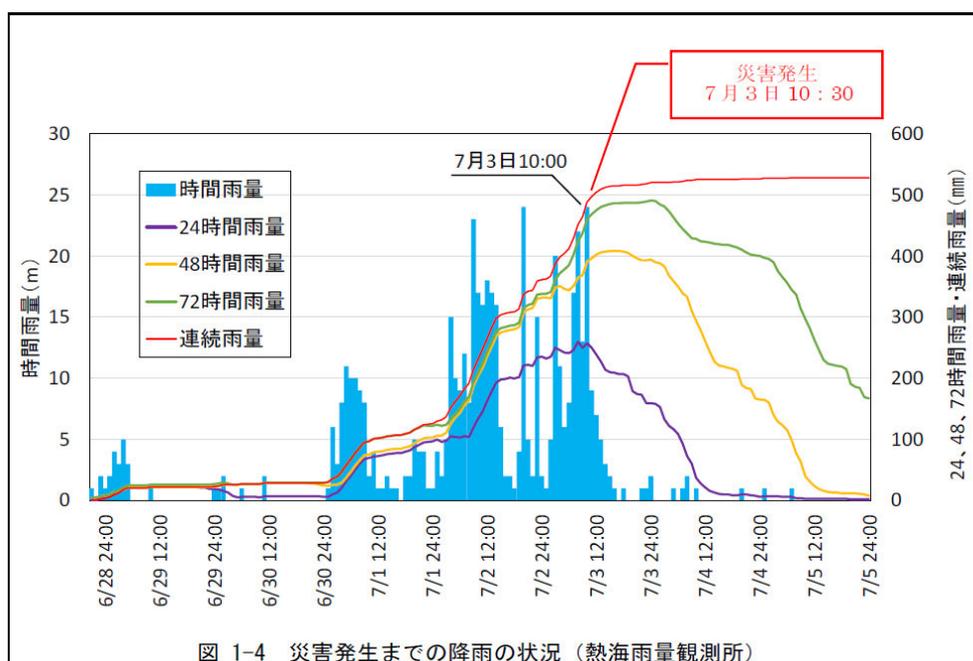
図 1-4 災害発生までの降雨の状況（熱海雨量観測所）

イ 本件の発災前には、実際に、非常に強い雨が降っていた。気象庁の雨の強さと振り方の評価でも、1時間雨量が10mm以上20mm未満の場合はザーザーと降る「やや強い雨」、20mm以上30mm未満の場合はどしゃ降りの「強い雨」とされているが、本件土石流の発災前の6月30日から7月3日の発災当日にかけては、時間雨量が10mmを超える時間帯も多く、また、時間雨量が20mmを超える強い雨が降った時間帯が複数あり、特に土石流の第一波が発生した7月3日の10時台の直前の時間帯には、降雨量が1時間あたり24mmとなっていた。

1時間あたりの雨量を「20mm」と仮定する場合でも、計算上、C工区・D工区・工区に流域から流入する雨水の量は、 $31.5 \text{ヘクタール} \times 0.6 \text{(流出係数)} \times \text{降雨強度}(20 \text{mm}) / 360 \div 1 \text{秒あたり} 1.05 \text{m}^3$ と算定される。C工区・D工区・工区に降り注いだことで排出される雨水の量も、計算上、 $5 \text{ヘクタール} \times 0.9 \text{(流出係数)} \times \text{降雨強度}(20 \text{mm}) / 360 \div 1 \text{秒あたり} 0.25 \text{m}^3$ と算定される。降雨量は時間帯によって異なり得るところ、1時間あたりの雨量を「30mm」を仮定した場合は、上記の1.5倍の量となる。

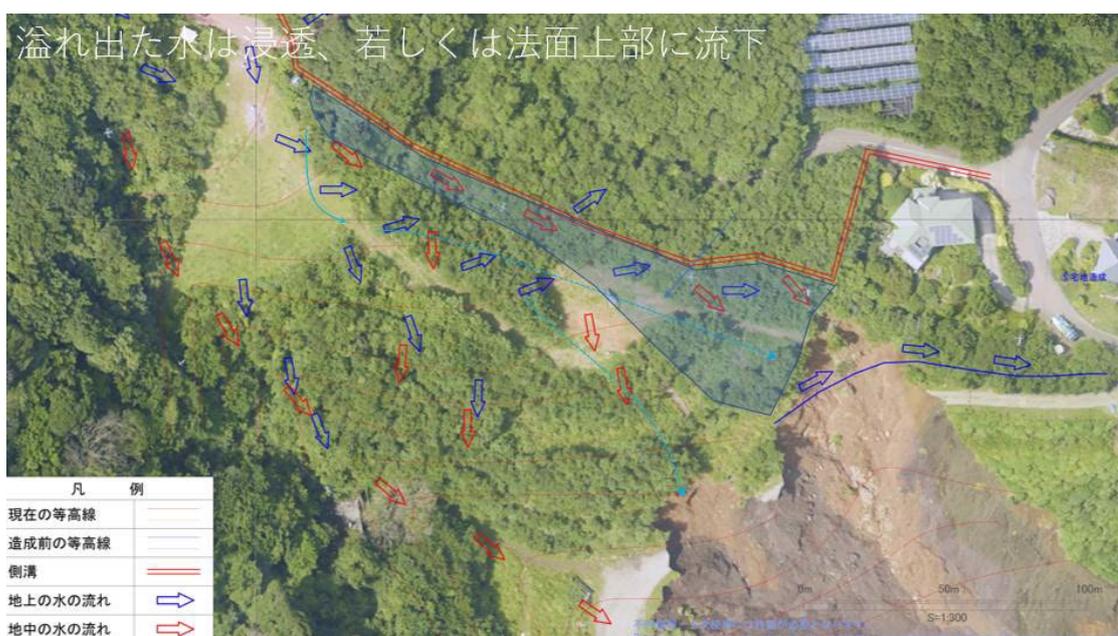
表流水の推定流下経路（清水氏作成資料・甲イB15から）

そして、本件流入地点1に流入した雨水は、その一部は産業廃棄物が不法投棄されている箇所で地中に浸透し、また、地中に浸透しない分は表流水となって赤井谷の方向に流れ下る。産業廃棄物が埋設されている箇所は、埋設されているものが不整形な廃棄物である結果として、地中の間隙が大きい状態にあり、地中に浸透する水の量も相当量に上り得る。また、そこから崩落した盛土にかけての一带もまた、地山の上に盛土等がなされた箇所であるが、柔らかい盛土層には水が地中に浸透しやすい。そのため、本件流入地点から赤井谷の上部に流入した雨水は、一部は地表を流れ下り、また一部は地中に浸透して廃棄物・盛土の層を通り、または一部は地中にしみだすなどしつつ、赤井谷の盛土に到達したものと考えられる。

本件流入地点1（以下の図では、図の左上上部の道路との接続地点）から盛土への地表・地中からの水の流下に係る推定経路は、土木設計エンジニアであり、熱海市百条委員会・静岡県議会の特別委員会でも専門家として意見を陳述している清水浩氏（以下「清水氏」という。）作成の資料（甲イB15）のとおりである。

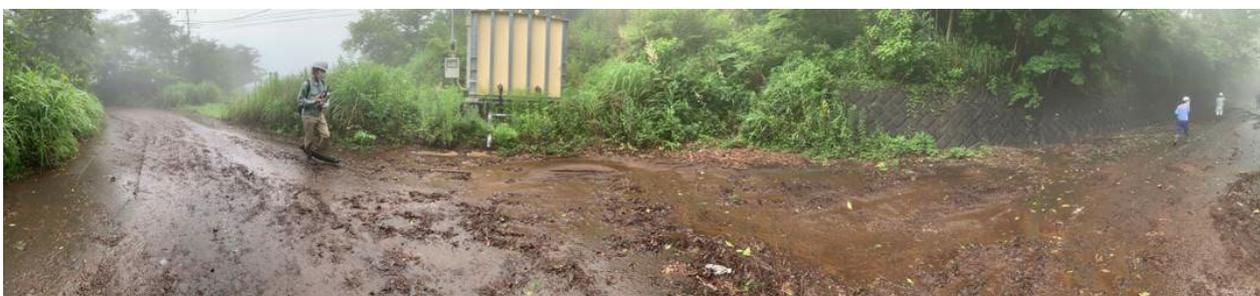
静岡県交通基盤部河川砂防局開示写真（2021年7月5日撮影分）

■■■■から代理人弁護士においては、この間、静岡県、熱海市に対し、発災直後における現地確認状況に係る資料や写真等に係る公文書開示請求を続けてきたが、今年6月下旬になって、静岡県の担当各課から順次写真が開示された。そのうち、静岡県交通基盤部河川砂防局から開示された、発災翌々日の2021年7月5日に撮影された写真には、本件流入地点1の道路が曲がっている箇所に、大量の土砂が堆積し、道路全体がどろどろの状態になっている状況が記録されている（公文書開示決定通知書・甲イC31、写真（※開示された写真を抜粋したもの）・甲イC32）。

この写真からも、本件流入地点1につながる道路には、本件の発災前、大量の土砂混じりの雨水が流下し、その土砂が道路のカーブになった箇所のうち外側を中心に堆積する状況になっていたことが伺われ、大量の水が流下した状況と整合する。

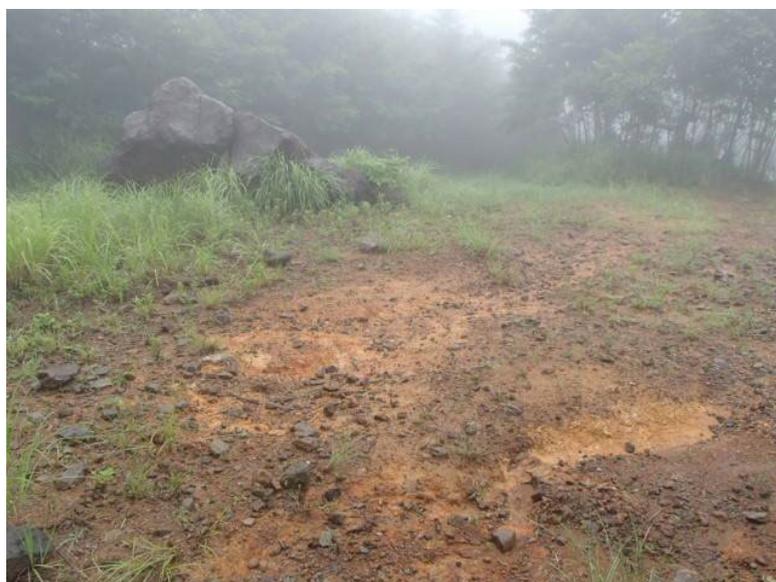
熱海土木事務所開示写真①（2021年7月9日撮影分）（甲イC34）

さらに、産業廃棄物の不法投棄箇所から盛土がされている斜面を下っていき、盛土の上端部付近で平らになった広場の付近についても写真が撮影されているが、この箇所でも明らかに水が流れた痕跡がある。

盛土上端部付近の平らになった箇所

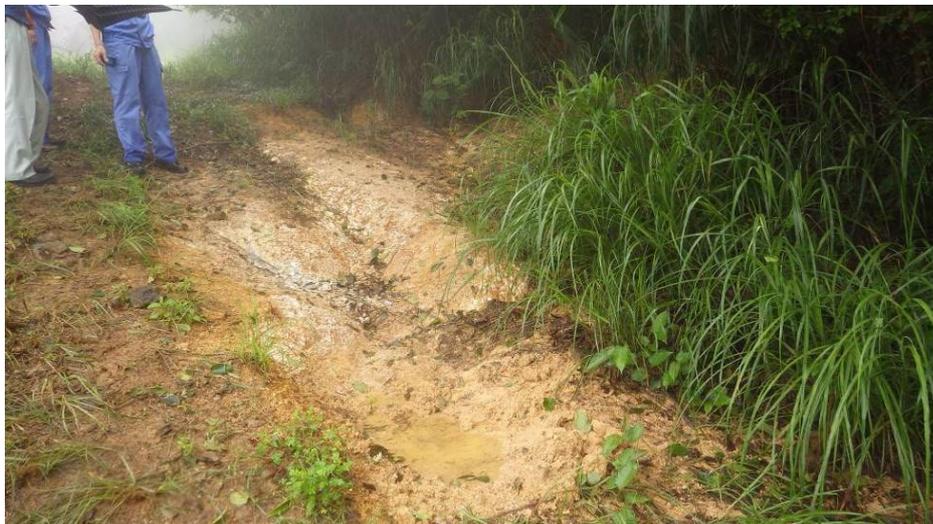
熱海土木事務所開示写真②（2021年7月9日撮影分）（甲イC34）

また、それからさらに盛土の崩落地点に下っていった箇所においては、土が抉れてガリが形成された箇所も確認されている。この箇所は、表流水が通過し

た痕跡であると見ることができる上、同時に、盛土内を流下した水が噴出して
いた箇所と見することもできるが、いずれにしても、大量の水が崩落地に向けて
流下していた状況と整合する。

前記写真から崩落した盛土に至る過程の斜面部

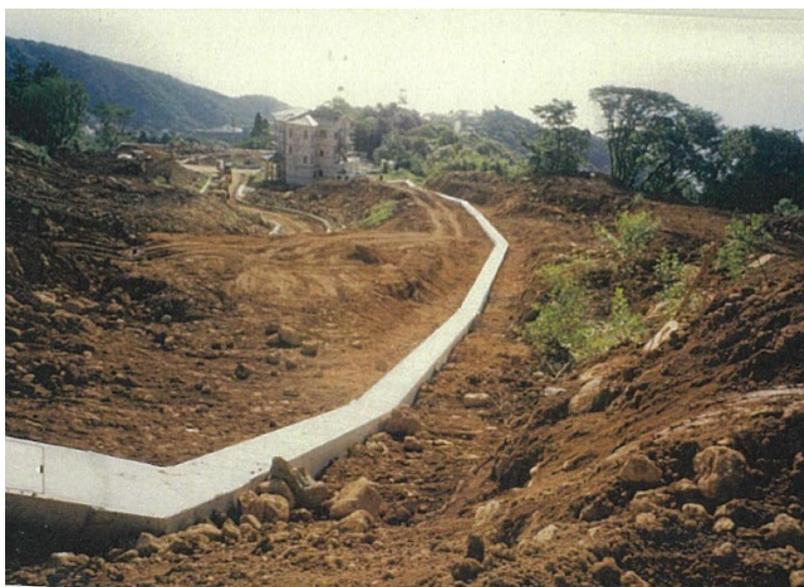
施工当時の本件自由勾配側溝（工事写真抜粋（甲イC38）から）

この本件自由勾配側溝は、それ自体は施工されているが、前述の通り、コーナー部分が45度の曲がり度で仕上げるべき箇所を90度で施工しているなど施工の不備があると同時に（これによって流水抵抗が増すこととなる）、また、前述の通り排水溝の管理不備もある。現に、本件土石流の発災後の現地確認の結果としても、蓋が設置されていない箇所（石、土砂や木の枝などが入り込みうる）も複数存在した。

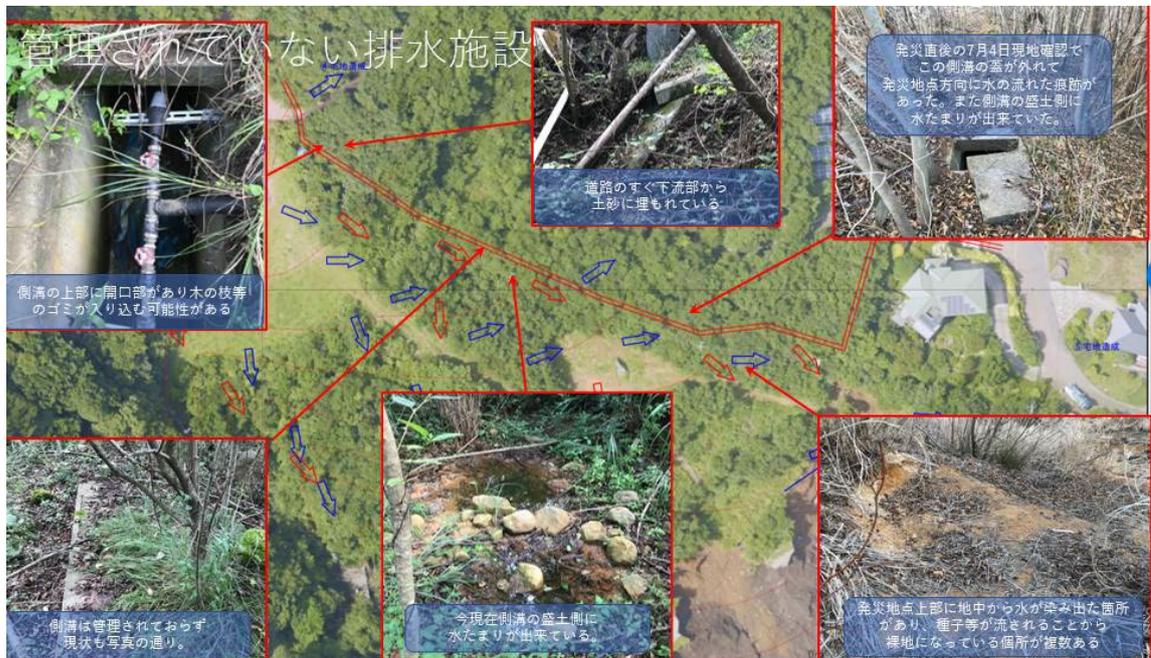
発災後の本件自由勾配側溝及び周囲の状況（清水氏作成資料・甲イB15から）

イ そして、本件自由勾配側溝からは、現に、発災後の現地確認の際には、本件自由勾配側溝の蓋が外れた箇所から、赤井谷の方向に向けて水が流出した痕跡も確認されているほか、本件自由勾配側溝の赤井谷側の盛土の上に水溜まりができていた状況も確認されている。

岡県の現地調査時の写真からも、その上部（C工区側）の斜面の、本件自由勾配側溝が敷設されている箇所の周辺部からは、表流水が流下した形跡が認められる。

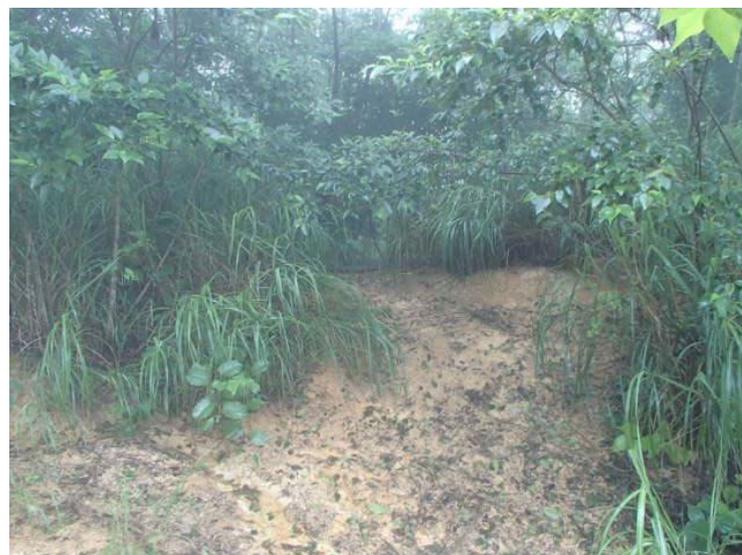
熱海土木事務所開示写真③（2021年7月9日撮影分）

前記開示写真②のC工区側の法面

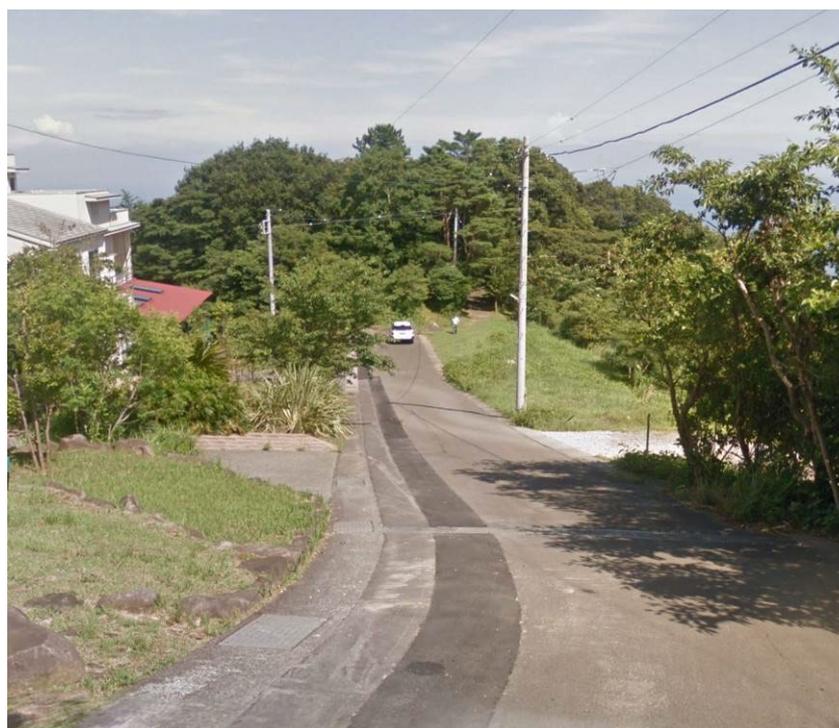
2018年のグーグルストリートビューの画像（甲イC39）から北側からの画像、右側が赤井谷（自動車が駐車している付近が流入地点）

この箇所についても、道路が急斜面になっている上に、道路を流れ下った雨水は道路の勾配からも、一部が道路の低くなった側から赤井谷に流入し得る状況があった。

これに加え、発災前後の地形を見ても、当該道路から谷筋に向かっての斜面上には、流水による侵食痕が確認されている。実際にも、本件土石流の発災後、熱海市においては、この道路際の箇所には雨水流入防止のための土嚢

を設置している。

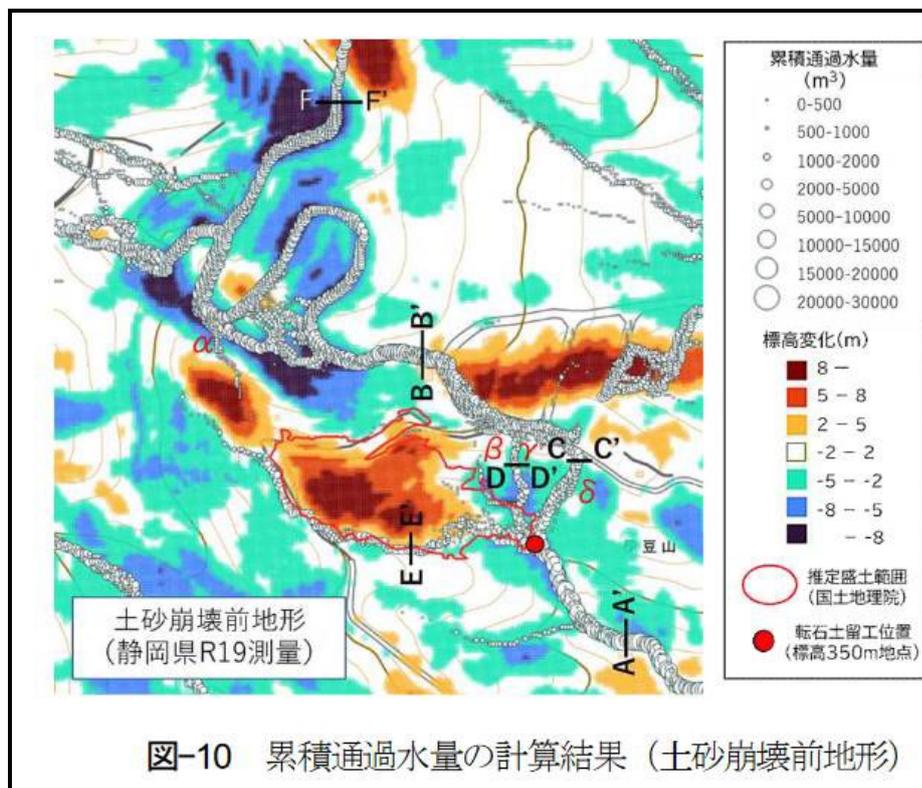
中野氏らの論文（甲イB3）から

中野氏らの論文では、盛土の流下に必要な水分量と、鳴沢川流域での宅地開発（C工区、D工区、E工区）の状況を踏まえ、これらの開発地の開発により「流域変更」が発生し、大量の降雨があった場合にこれらの開発地（鳴沢川流域）から逢初川源頭部に多量の雨水が流入したと考えられることを指摘している。また、中野氏らの論文では、解析の結果として、本件流入地点1付近場所（以下の図の「 α 」の箇所）も含め、複数の箇所から雨水が逢初川流域に流下する結果となることが示されている。そして、発災時までの数日間の降雨による通水量は、開発地の造成前と比較して、盛土末端部で見ると 4.7万 m^3 も増加していたと評価されるとの解析結果が示されている。

（ α の点が、本準備書面でいう「本件流入地点1」に相当する。）

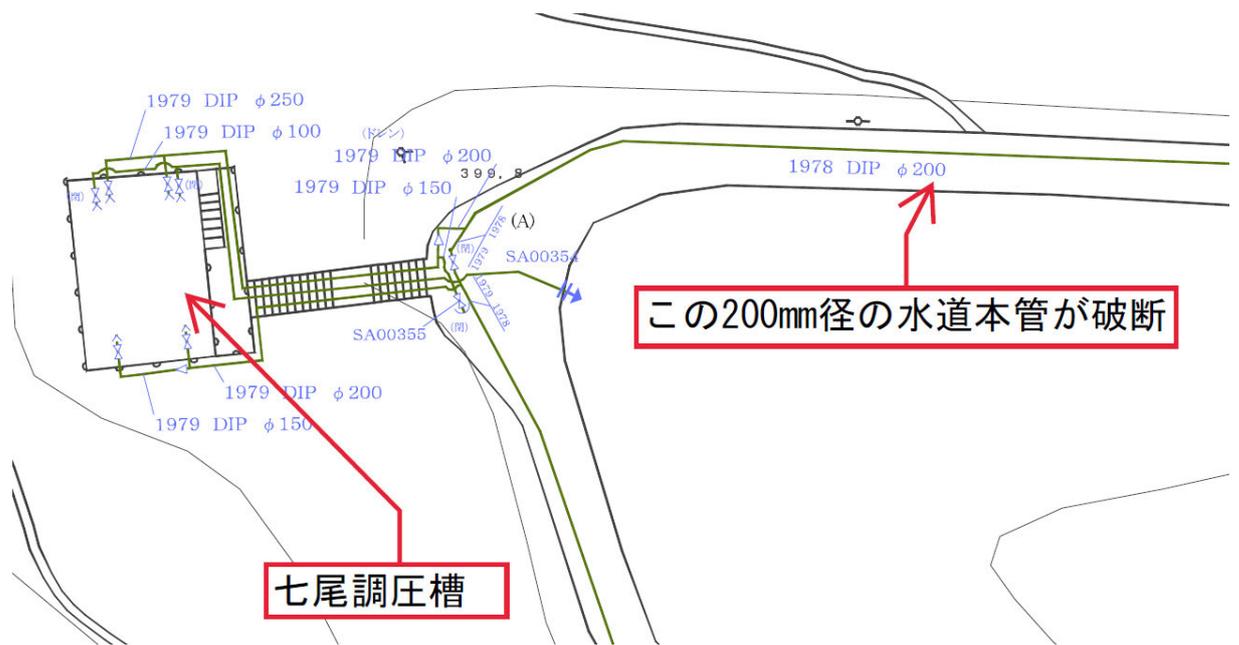
熱海市の管路情報図（甲イA48）に説明を付記

本件において盛土が崩壊した箇所の上部では、熱海市の水道施設である七尾調圧槽（貯水量300m³、「熱海の水道」・甲イA47）に接続されている水道管（水道管路情報図・甲イA48）が破断している。破断した水道本管は200mm径であり、七尾調圧槽の水位計の記録を踏まえれば、10時53分頃に破断が生じてから、その後22分間で、約160m³もの水道水が流出し、また、他の施設からのポンプによる送水が継続されたことにより、その停止に至るまで、破断が生じてから約5時間の間に流出した水道水の量は900m³に及ぶと推計されている（第1回逢初川土石流の発生原因調査検証委員会資料（抜粋）・甲イC40）。

破断が生じた水道管については、盛土上の通路にされていた箇所に沿って埋設されていたが、昭和40年代に埋設された鑄鉄管で、本件の発災当時も相当程度老朽化していたと考えられる（実際にも、発災地点の画像を見る限り、接続部分が腐食しているように見受けられる）。その上、この水道管の上には、さらに約3メートルもの厚さで盛土がされており、相当な荷重がかかっていたものと考えられる。
