令和3年(ワ)第378号 損害賠償請求事件(第1事件)

準備書面(1)【短縮版】 (責任論)

第1 発災原因論～地理的・歴史的経過を中心に

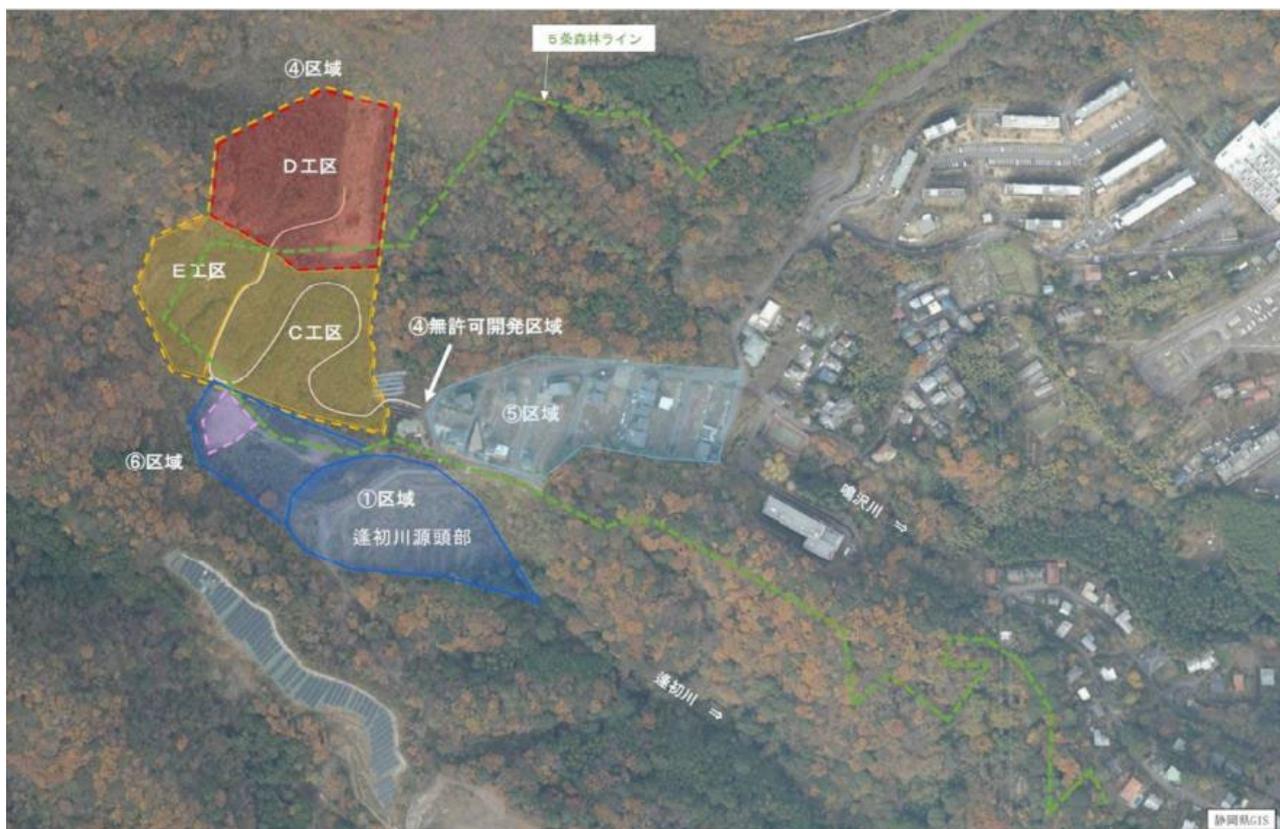
逢初川源頭部及びその周辺区域における土地改変行為等の区域の位置図

2002年頃からW社がA工区（以下の図の⑤のエリア）、R社がCDE工区を開発し、被告S社が赤井谷の残土処分場①に土砂を、その上流⑥において廃棄物を捨てた（赤井谷1076-3）。

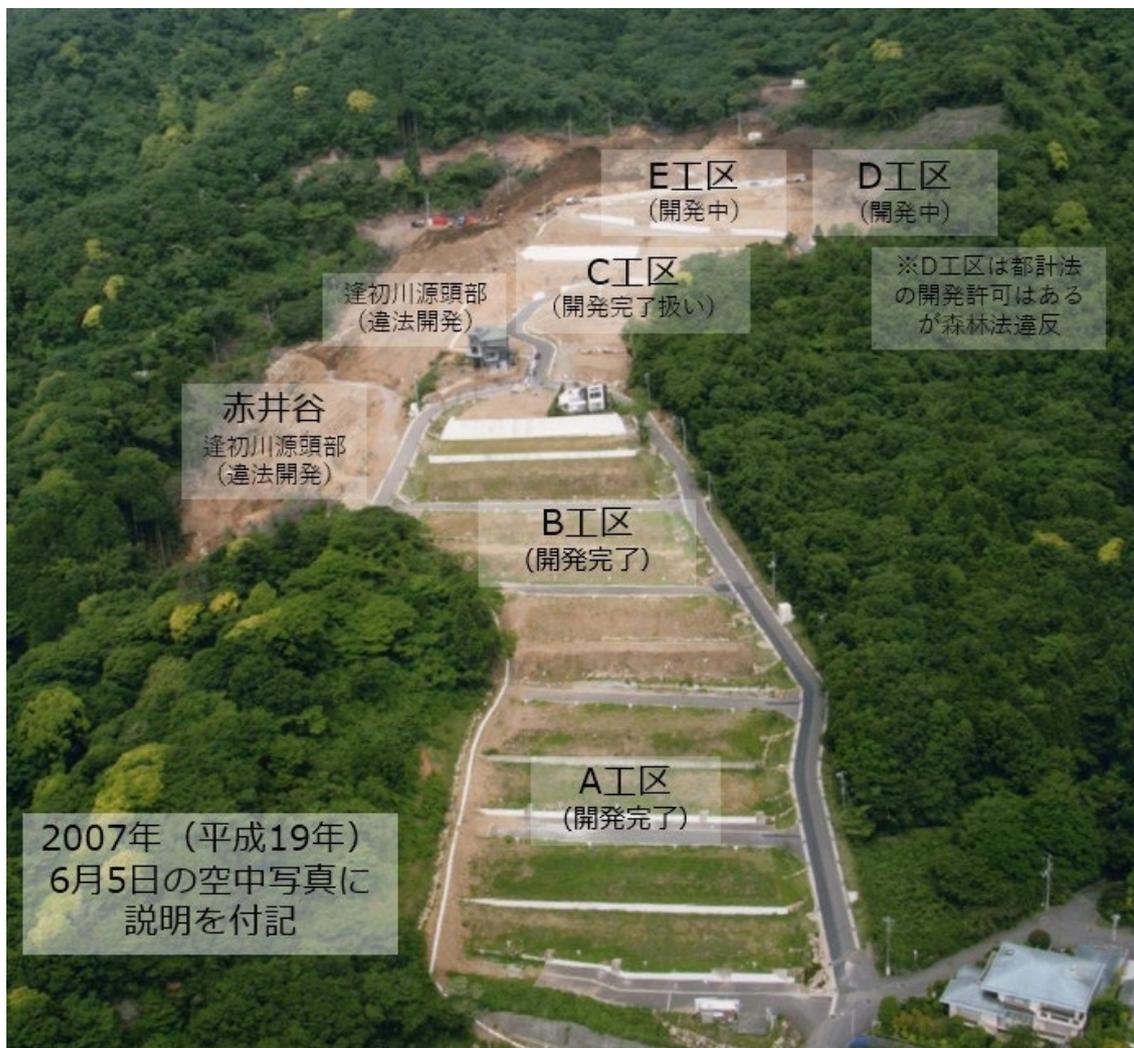
2007年6月5日に撮影された空中写真

A～E工区の開発工事で鳴沢川の谷筋を埋めたことで、鳴沢川の上流域から流れてくる表流水は、全て、これらの開発地内に集まることとなった

ところが、排水計画の不備や施工不良、無断変更のまま、C E工区の開発完了が承認された。D工区に至っては、排水設備の設置や防災施設（仮排水路）の施工などが行われないまま管理も不十分なまま放置されている。

開発による流域変更に伴うC工区～E工区からの表流水の流入の可能性が外部の研究者等から指摘されており、被害拡大の要因となった可能性が高い。

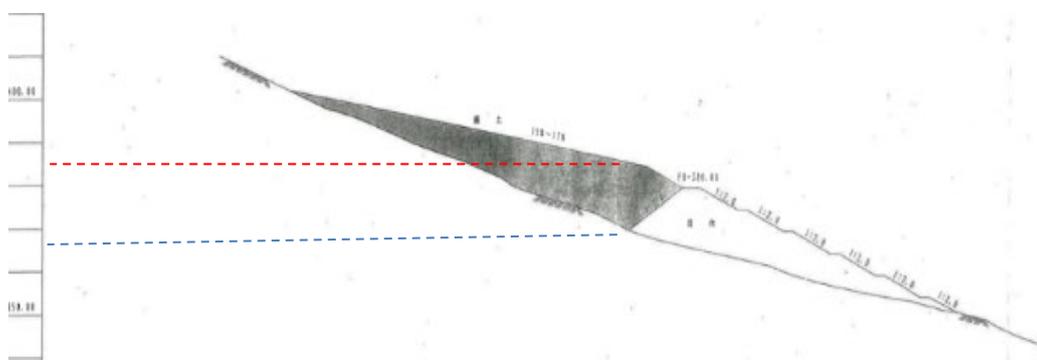
注：横の目盛りは標高を表し10m単位
届出書で提出された図面（己4、第1堰堤盛土断面図）

横の標高の目盛り（10m）からすると、盛土の最高の高さは約20mを示しており、計画図面においてすでに15m制限を超えている。ロックフィル式堰堤の安全性について、安定計算以外の検証が不明である。ロックフィルダムに必要な大量の大きな安山岩が現場で得られるという根拠も薄かった。

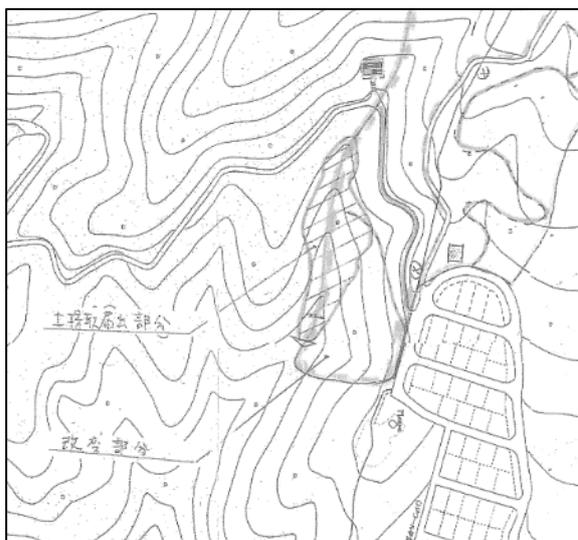
甲B8-8から

赤井谷1076-3の土地全域に及ぶ森林法の無許可伐採と形質変更に関して、5月22日の現地調査に関して、県治山課係長は、「概略の形質変更面積は1.5～3haと思われる」等とした（添付図面の改変部分参照）。

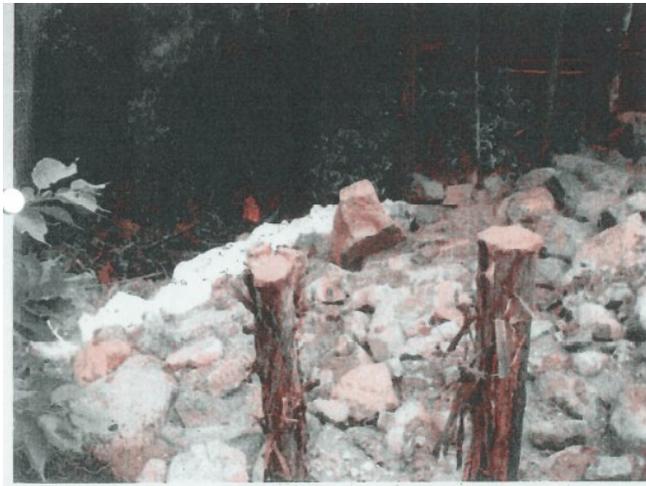
2007年6月頃から翌2008年3月頃まで、上流区域の開発の意図を示しつつ（甲B8-16・3～22頁目）、S社により行われた森林法違反への対応は、沢末端部の転石積みの堰堤や、左岸の土砂を盛りこぼしていた法面の法尻に丸太柵工を施工、種子吹付けを施工する等で、現場の堰堤はロックフィル構造とは全く別物であった（甲B8-18～20）。

甲B8-18、4枚目の写真。「転石積みの堰堤」と思われる

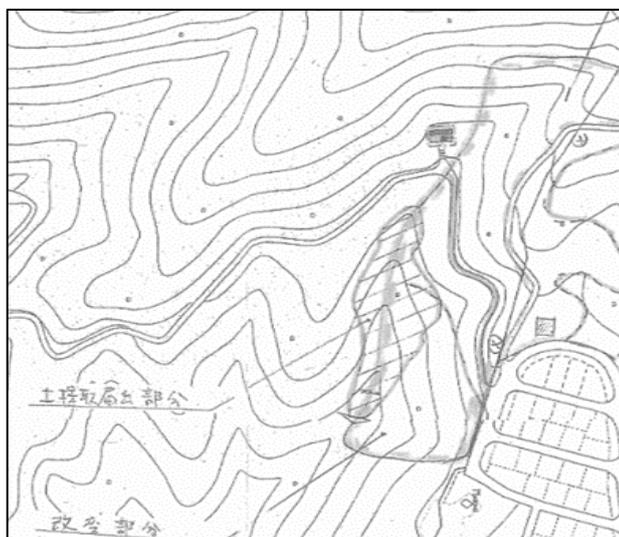
森林法違反の改変部分 (B8-8)

しかし、この時点で、ロックフィル堰堤工事もされておらず(右復旧図にわずかに石積みあり)、外部土砂の残土処分場として当初計画から大きく変化していたから、新規申請ないし内容自体の変更申請を前提にすべきであった。

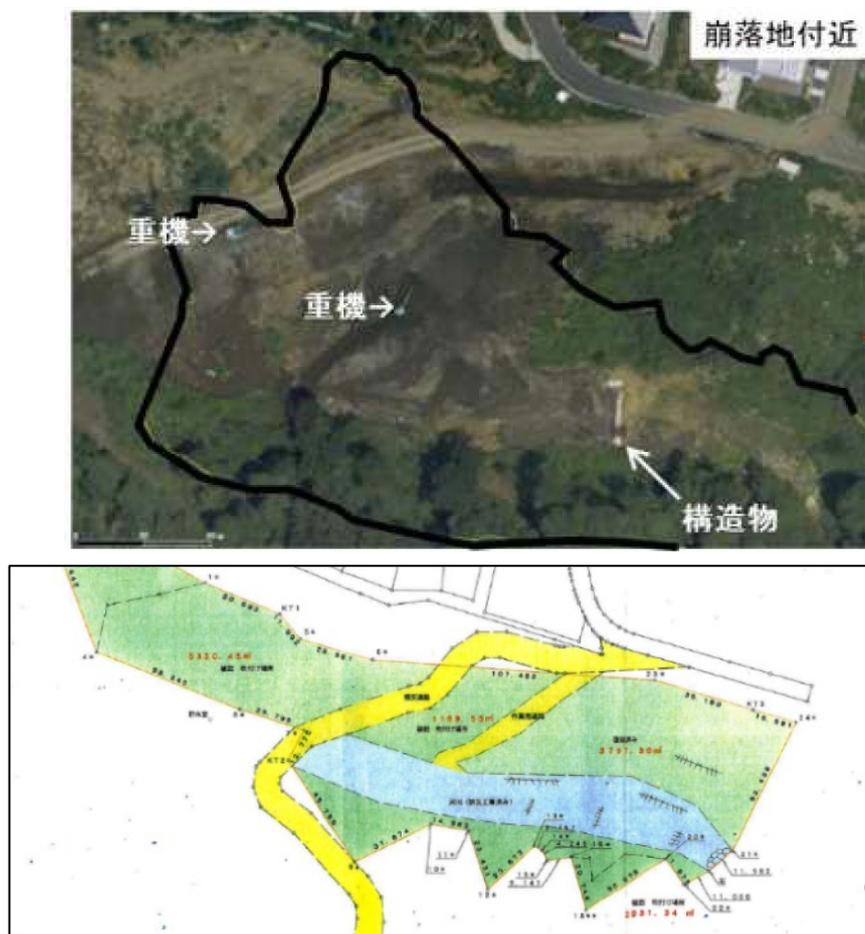
上：県報告初拡大図 下：森林法復旧図面 己15の8頁から

イ 当時の状況（重機が入り、ロックフィルダムとは異なる工事が森林法の復旧場所において進んでいる）

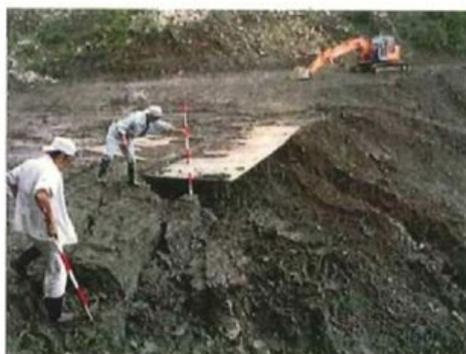
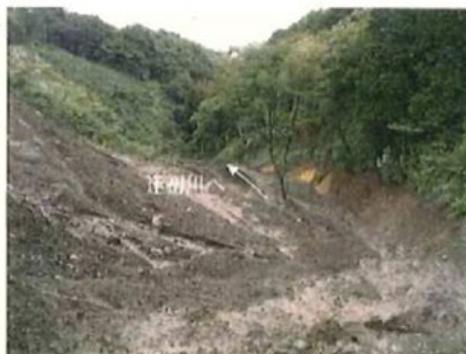
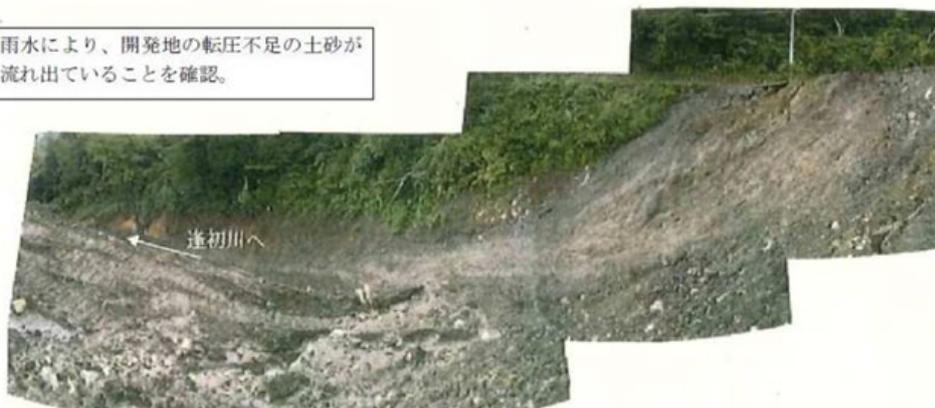
2009年10月9日撮影
（県熱海土木事務所現地調査）

雨水により、開発地の転圧不足の土砂が
流れ出ていることを確認。

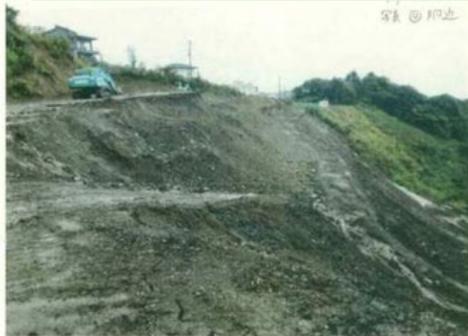
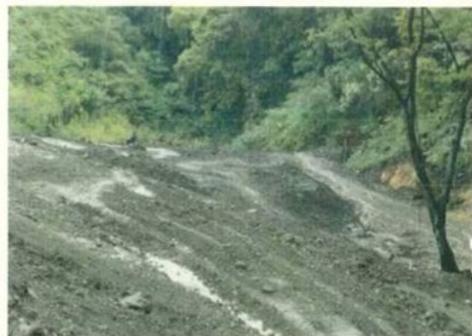
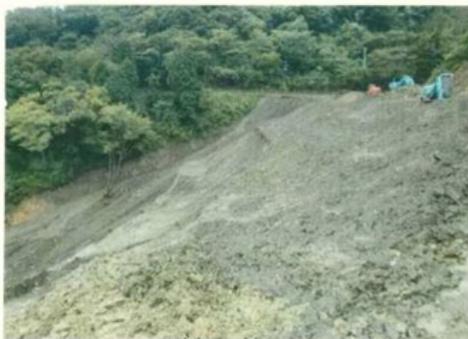
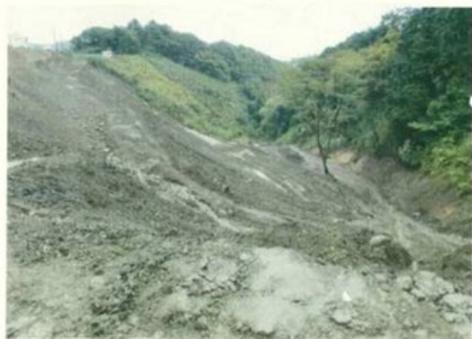
2009年10月9日撮影
(県熱海土木事務所現地調査)

- 土木事務所は転圧不足の土砂流出にもっぱら関心があった(甲B8-74)。
- ウ 2009年10月16日の県森林保全課の現地調査では、「1ha以下(0.94ha)のため伐採届で処理」されてきたとし、市に対応を委ねている。計画図面と現地の対照図面もなく、埋立面積を推定しようともしていない。
- エ この間の熱海市の積極的対応は公開書類上確認できない。

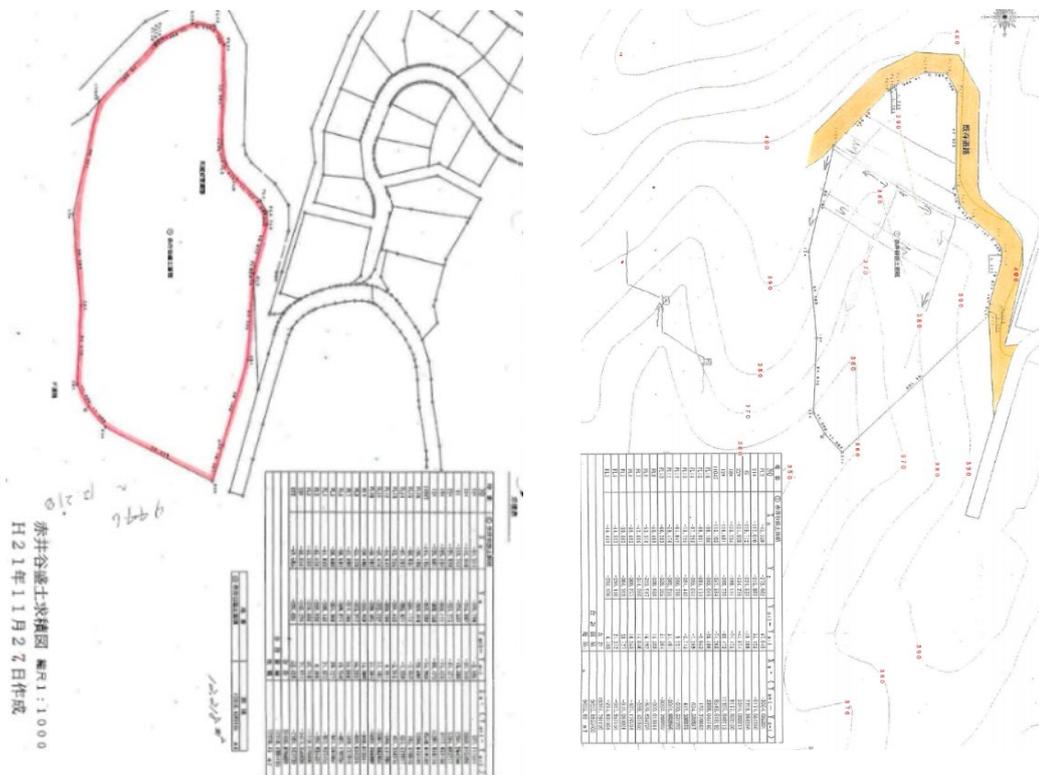
己30・盛土求積図 H21年11月27日 己31・盛土求積図 (同12月9日)

施工区域の面積は当初の9446㎡から9695.89㎡に増えたが、1月27日作成の図面（己30）で示していた現況の施工面積12,200㎡からは減っている。

面積の減少は、右側図面の現場の北東部の斜面（左岸）が斜めに線引きされて除外されたことによる（黄色の進入道路入り口直下部分、以下三角地という）。

この赤井谷1076-8の部分は2007年4月に土砂が盛りこぼされた場所であり、熱海市「崩落地周辺のA社所有地における盛土の範囲」(乙1, 12頁)のD、E付近に対応する。

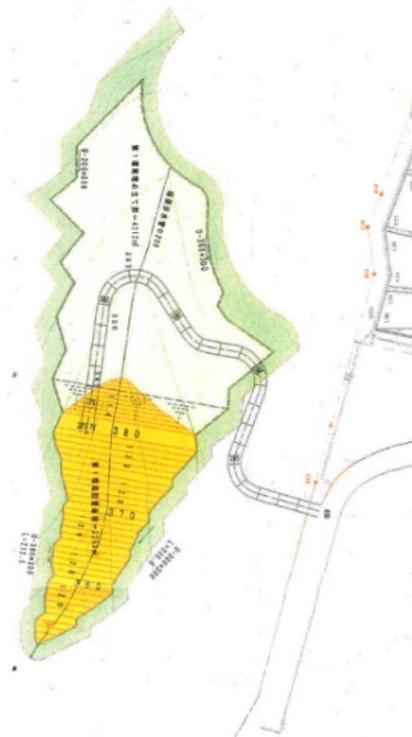
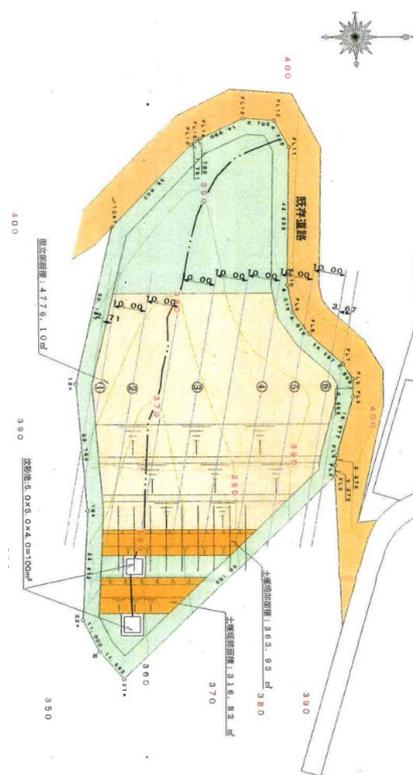
己31では現場を取り囲んでいる進入道路(茶色)の直下部分(処分場の上辺)を広く周辺緑地とし(緑部分)、埋立部分に含めていない。しかし、当時既に進入道路の直下から埋立が行われており(甲B3、3-31頁)、変更計画図面と埋立実態は大きく異なっていた。

また、ロックフィルダムから小規模な5mの高さの土堰堤(沈砂池付き2基計)に変更になったところ、土堰堤そのものの安全性の検証がされた形跡がない(市は濁水対策に重点を置いていたと思われる)。

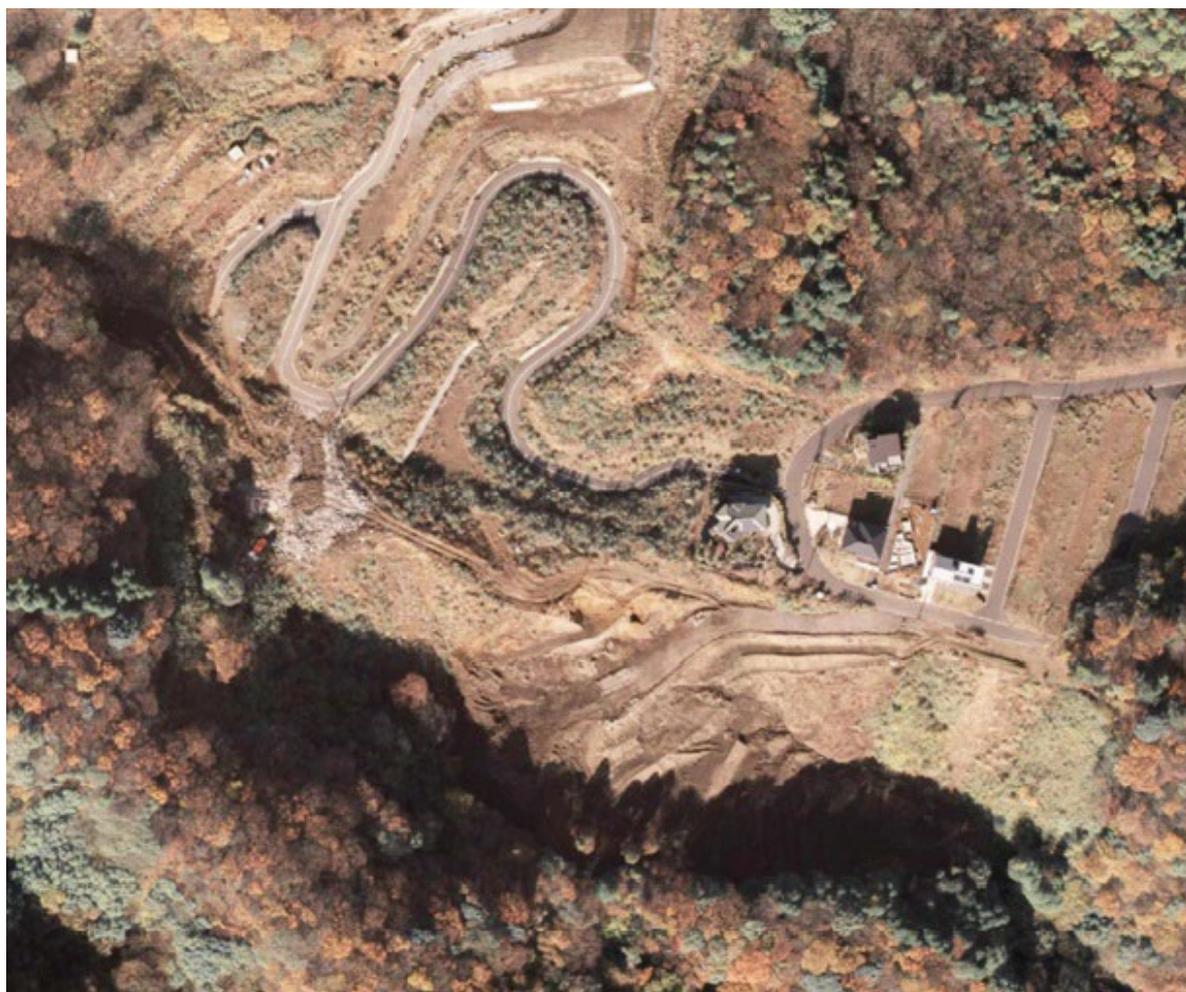
2010年12月6日の航空写真（甲イA6）

2010年12月6日に撮影された航空写真（甲イA6）によって、上記の残土処分場内およびその上流への大量の土砂が投棄され、廃棄物が集積されている状況が確認できる。

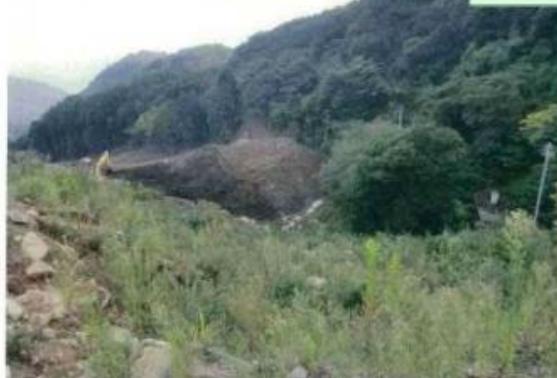
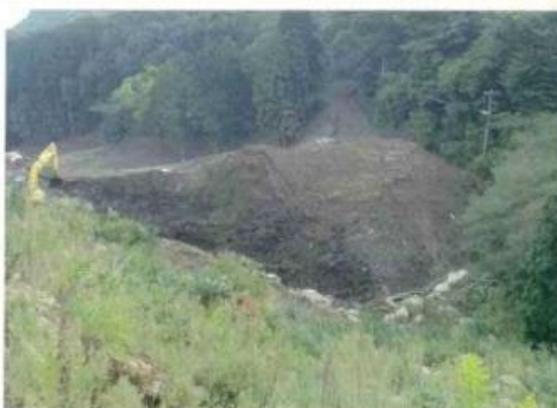
写真4 2010(平成22)年10月13日 調圧機手前に大量の土砂を確認

第4に、2010年10月13日の現場付近の市による写真（甲B10、県・逢染川土石流の発生原因最終報告書3-22頁）では、残土処分場の谷の上部の周回道路の頂点直上にある七尾調圧槽付近に大量の残土が積み上げられていることが現認されている。

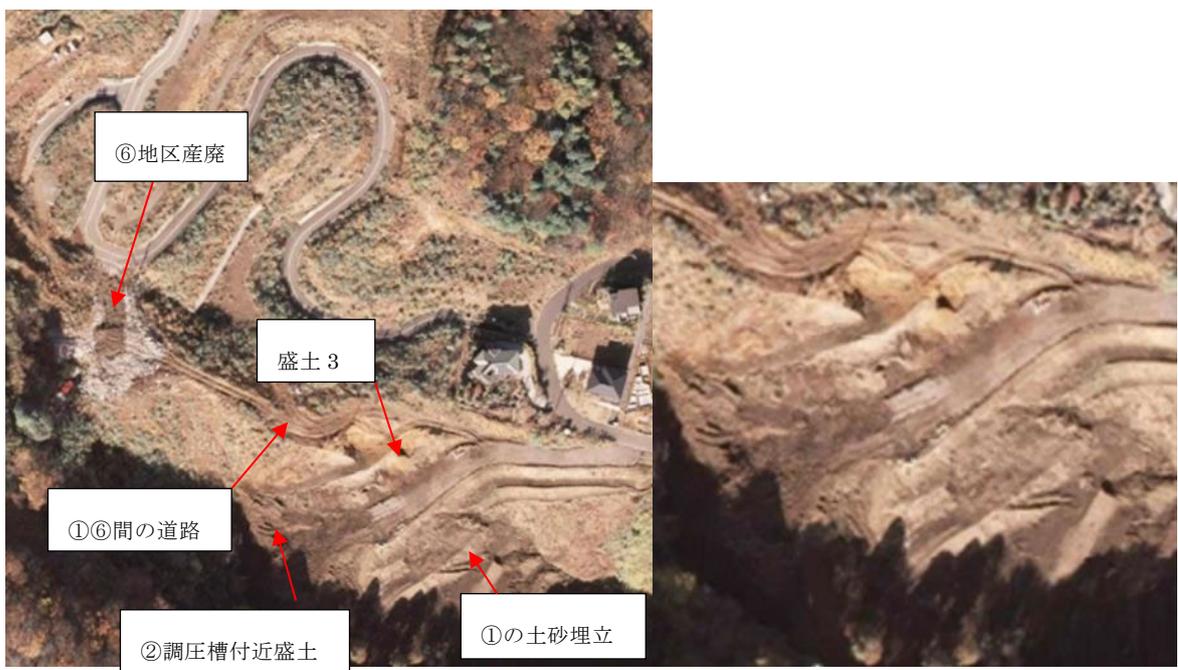
2010年12月6日航空写真（甲イA6）

2010年12月6日の航空写真（甲イA6）では、七尾調圧槽付近には盛土がなされ、重機の跡と思われる人工的なラインが複数刻まれている。後掲甲B10のB2の盛土がこの部分に該当する。また2010年の航空写真には甲B10のB3の部分の盛土も映っている。

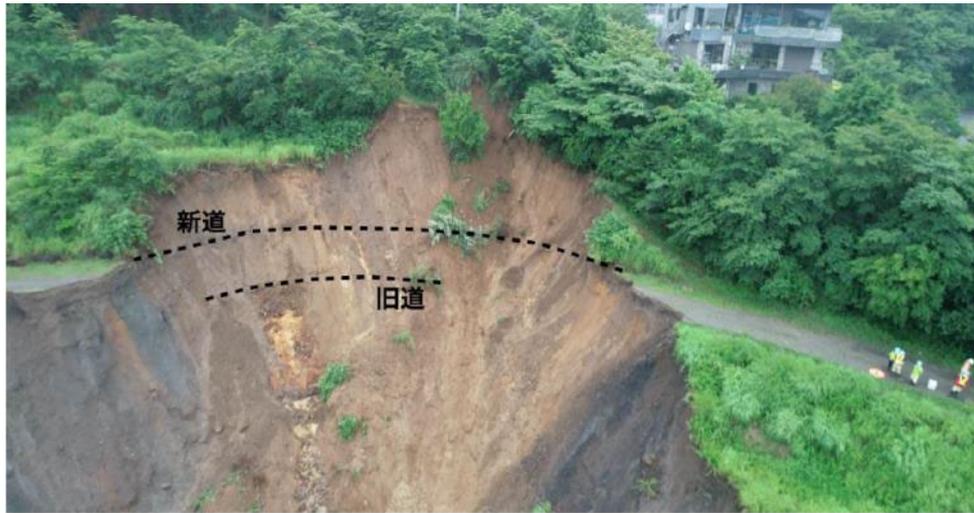
図6 造成地につくられた新旧2つの道路。「新道」は今回崩壊した新道の推定路面位置。「旧道」は盛土に埋積された旧道の推定路面位置

2021年7月9日付静岡大学防災総合センター小山真人教授の「伊豆山逢初川土石流源頭部の崩落状況とその地質学的解釈（予備的調査報告2）」は、旧道の上に土砂が埋め立てられ新道が作られていることと崩壊崖にみられる土砂のほとんどが埋土・盛土であると結論づけた。

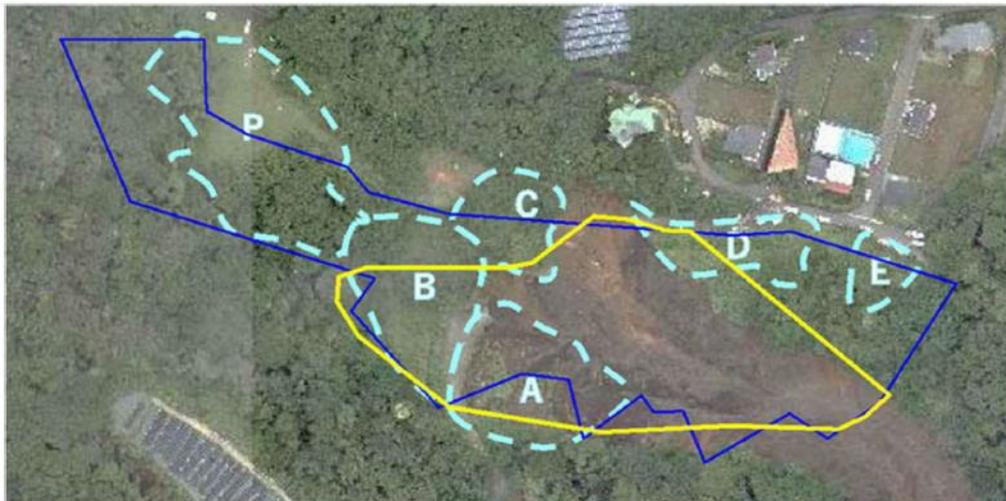
【図1 令和4年5月17日県記者会見資料及び土の採取等変更届出書の計画範囲】

注 水色枠部分：崩落地周辺のA社所有地における盛土の範囲、黄色枠部分：変更届出書（第1回）添付の土採取等を行う範囲、青色枠部分：林地開発許可違反によりA社が2008年8月7日までに現状復旧を行った範囲
