令和3年（ワ）第378号 損害賠償請求事件（第1事件）

## 準備書面（6） （責任論）

本書面は、被告熱海市および被告静岡県の規制権限不行使が違法となる時期について、頭書事件原告らの主張を補充するものである。

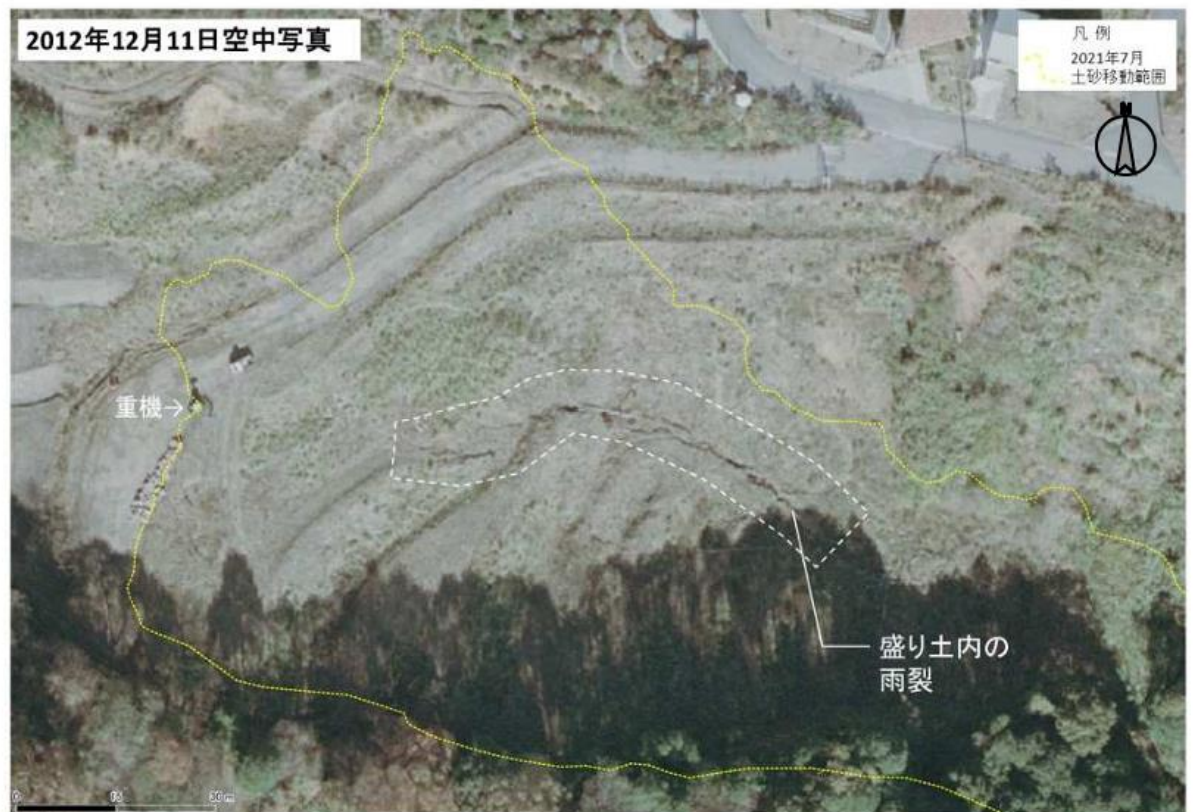
(甲B10、3-32頁)

しかし、その間にも、2012年12月には、盛り土の北側(左岸側)に雨裂が生じていたことがわかっている(甲B10、3-31頁以下)。

このようにして2019年12月頃までに、何度も雨裂の発生や盛土の小崩落、盛土小段上の湿りなどが生じており、赤井谷内に盛土された土砂が崩落する可能性は高まっていた。

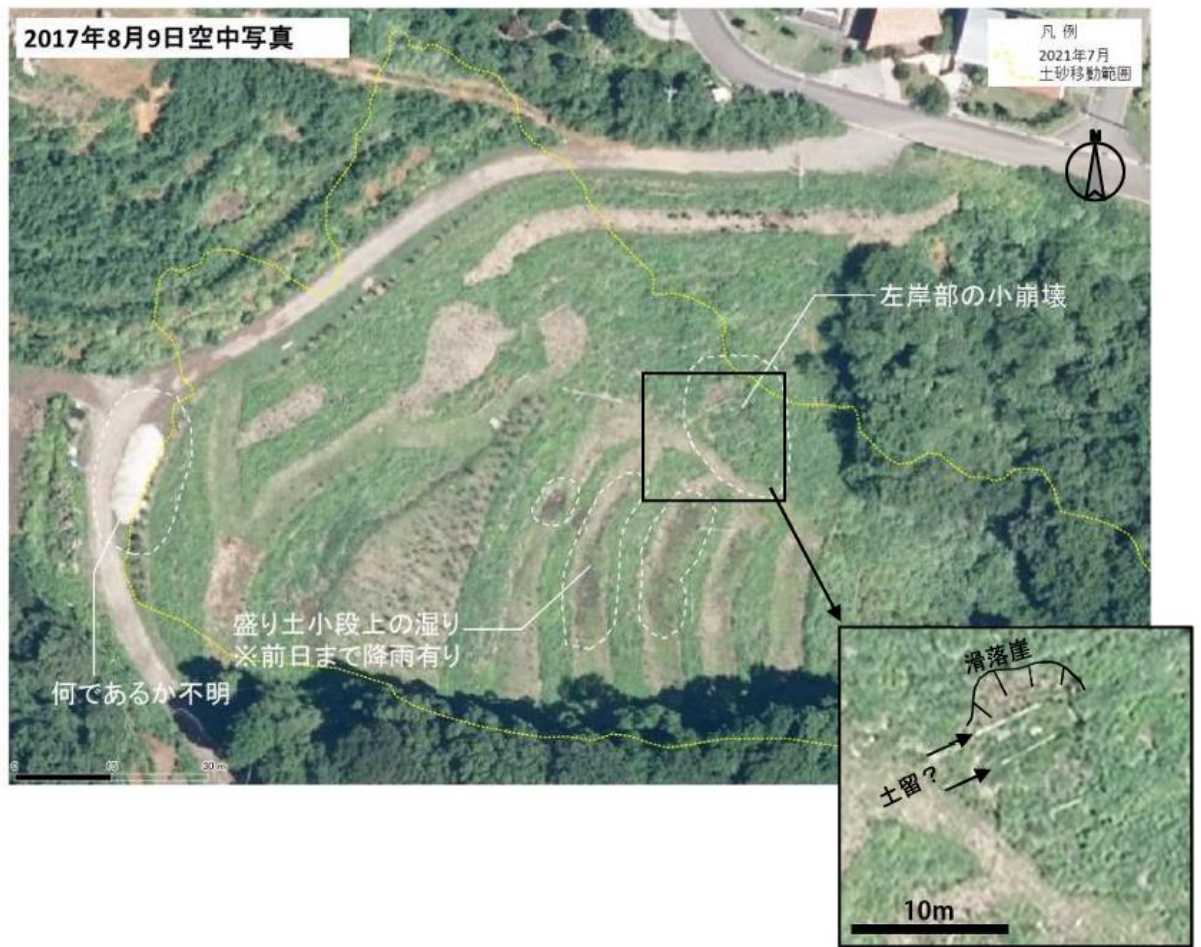
(甲B10、3-32頁)

また、2017年8月9日の航空写真からは、前日2日間（7日～8日）には累計19mm（網代観測所）の降雨があったことから、盛り土小段上の湿りや左岸部の小崩落が観察されている（甲B10、3-31頁以下）。

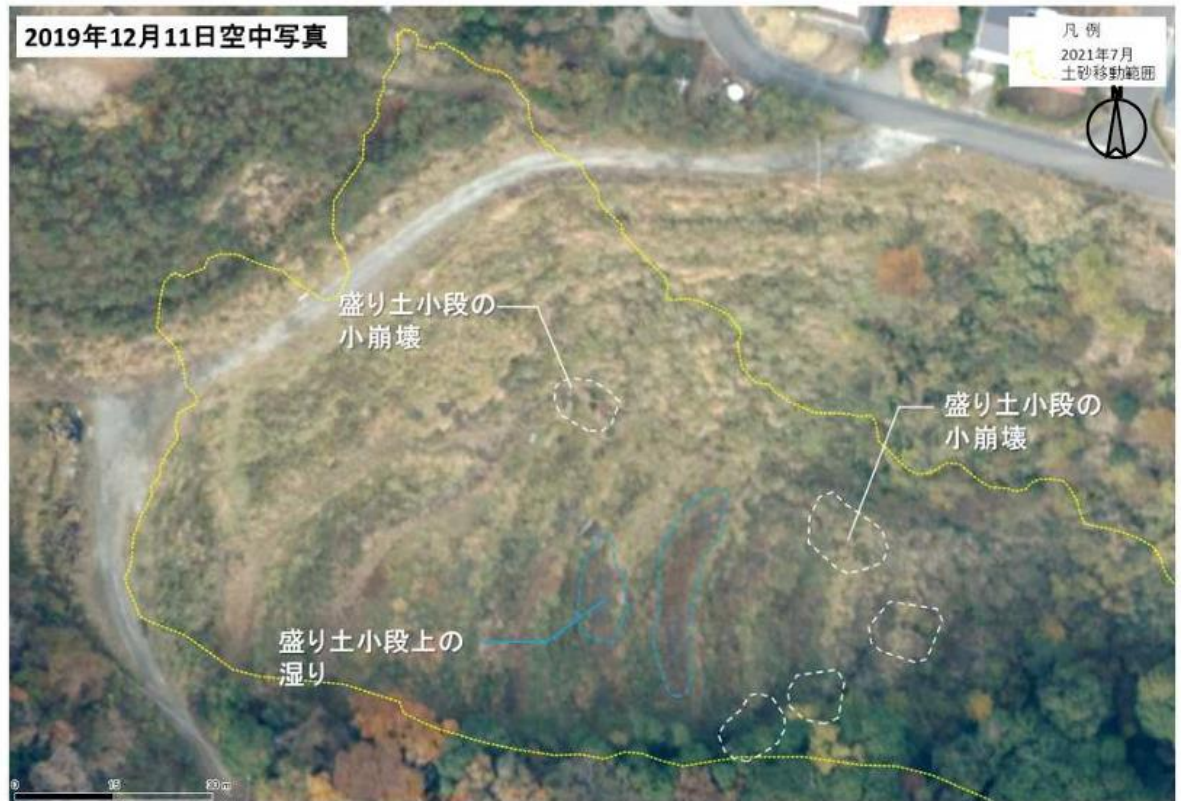
(甲B10、3-33頁)

更に、2019年12月11日の航空写真には、盛り土小段5か所の小崩落のほか、盛り土小段上の湿りが観察された(甲B10、3-31～33、甲B12)
