準備書面（6） （責任論）

本書面は、被告熱海市および被告静岡県の規制権限不行使が違法となる時期について、頭書事件原告らの主張を補充するものである。

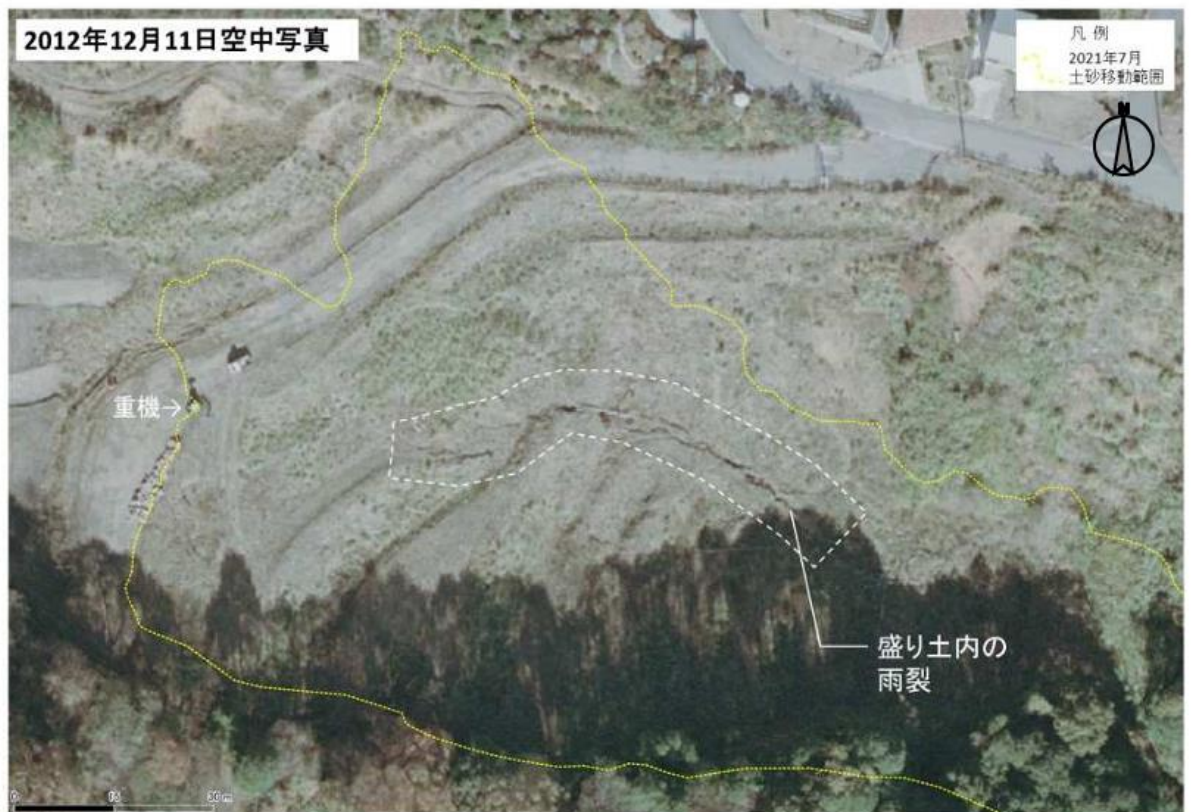
(甲B10、3-32頁)

しかし、その間にも、2012年12月には、盛り土の北側(左岸側)に雨裂が生じていたことがわかっている(甲B10、3-31頁以下)。

このようにして2019年12月頃までに、何度も雨裂の発生や盛土の小崩落、盛土小段上の湿りなどが生じており、赤井谷内に盛土された土砂が崩落する可能性は高まっていた。

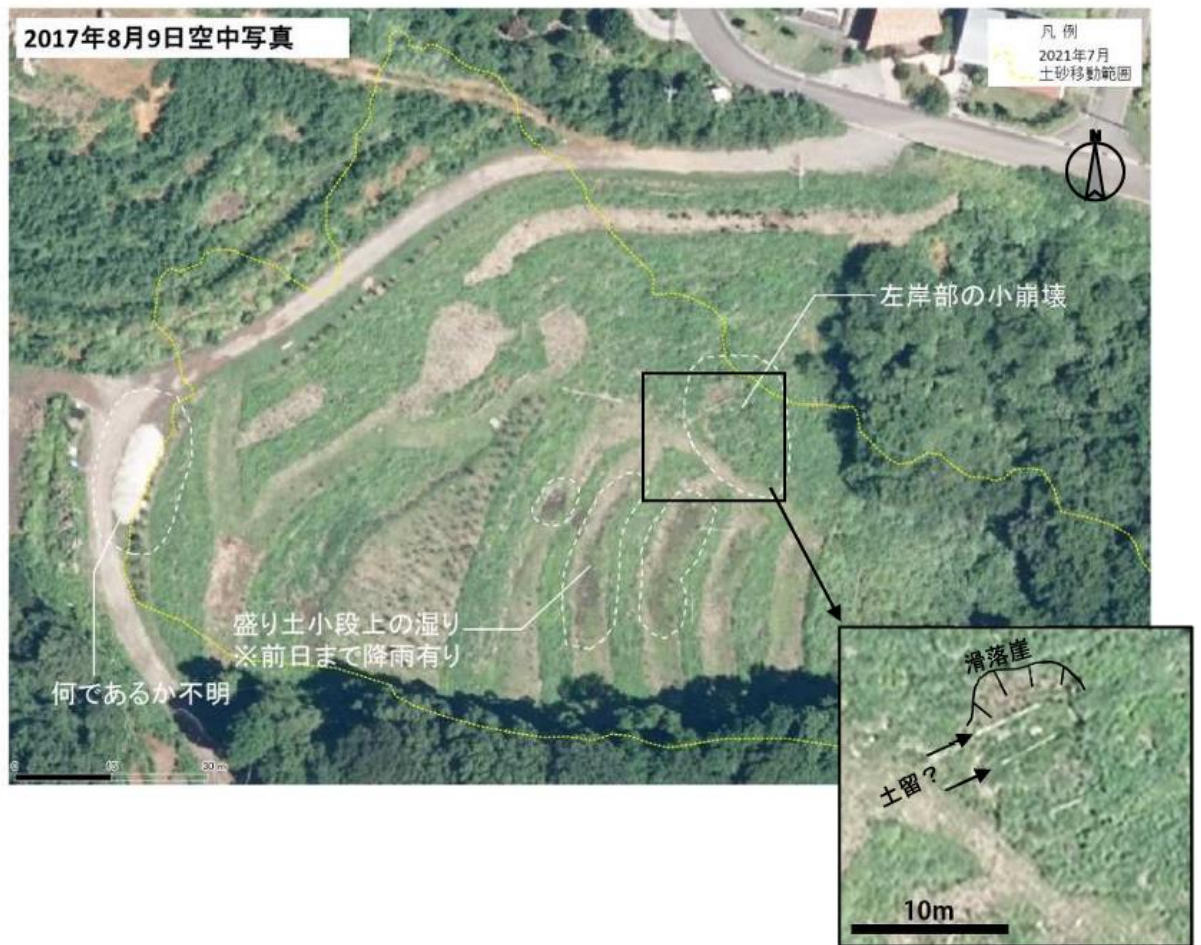
(甲B10、3-32頁)

また、2017年8月9日の航空写真からは、前日2日間（7日～8日）には累計19mm（網代観測所）の降雨があったことから、盛り土小段上の湿りや左岸部の小崩落が観察されている（甲B10、3-31頁以下）。
